GLONASS 启用

软件更新，以将 GLONASS 添加至 MATRIX PRO GS 和 AEROSTO 控制台中的非 GLONASS GNSS 接收器

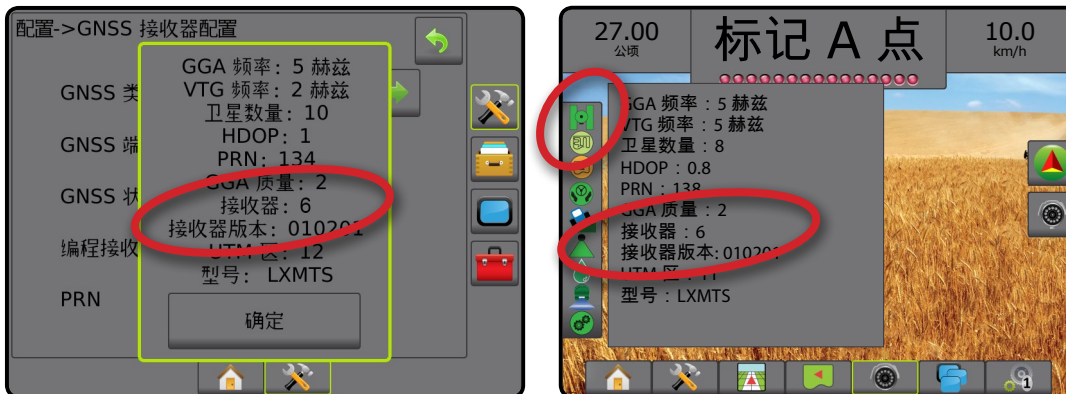
转至配置->GNSS 接收器配置->GNSS 状态信息并查证“接收器”的配置值。

如果接收器为接收器：6，那么本更新会将 GNSS 接收器更新至接收器：7。

如果接收器已经是接收器：7 了，则无需继续此更新。

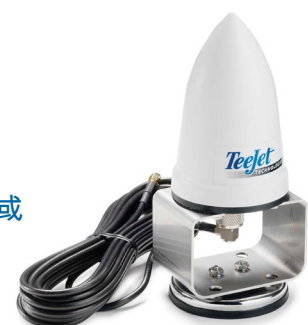
GNSS 天线必须具有 GLONASS 功能。TeeJet 的选配型 RXA-30 天线已经具有 GLONASS 功能，但是，与配有接收器 6 GNSS 接收器的 Matrix Pro GS 控制台一起销售的大多数贴片天线仅有 GPS 功能，必须更换为具有 GLONASS 功能的天线才能接收和应用 GLONASS 观测数据。选配件包括 RXA-30 天线（部件编号 90-02720）和 GLONASS 贴片天线（部件编号 78-50190）。

更换为
